Франц Цурк
(Факултет уметности, Ниш)

НЕКОНВЕНЦИОНАЛАН ПРИСТУП КОНСОЛИДАЦИЈИ СТРАПИРАНИХ ОСЛИКАНИХ МАЛТЕРА У ЦРКВИ МАНАСТИРА СВ. БОГОРОДИЦЕ У СИЋЕВАЧКОЈ КЛИСУРИ

NONCONVENTIONAL APPROACH TO CONSOLIDATION OF STRAPPED PAINTED
PLASTER IN MONASTERY CHURCH ST. THEOTOKOS IN SIĆEVO GORGE

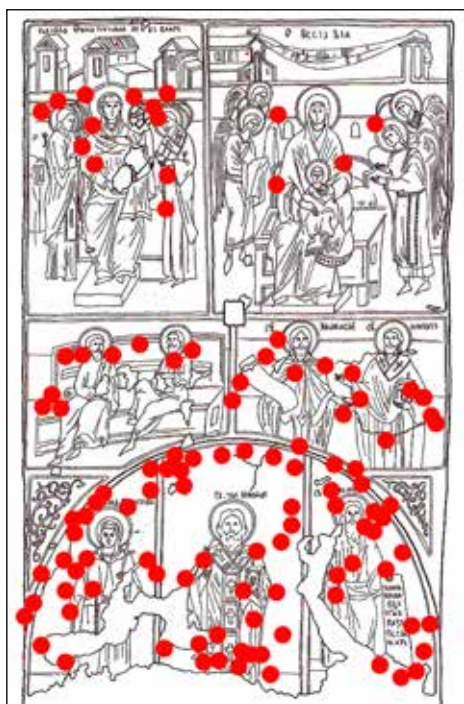
Цр. 1 Места ињектирања на јужном зиду припрате.

Процес консолидације ињектирањем је подељен у два независна поступка. Након привремене заштите лица фресака, одређене су најповољније позиције за ињектирање (означена црвеним тачкама на цртежима) на којима су монтирани ињектирни водови. **Цртеж 1** приказује пример распореда ињектираних места на једном од поља.² Следила је имобилизација малтера у пределу предвиђеном за ињектирање, како током поступка не би дошло до одваљивања малтера.

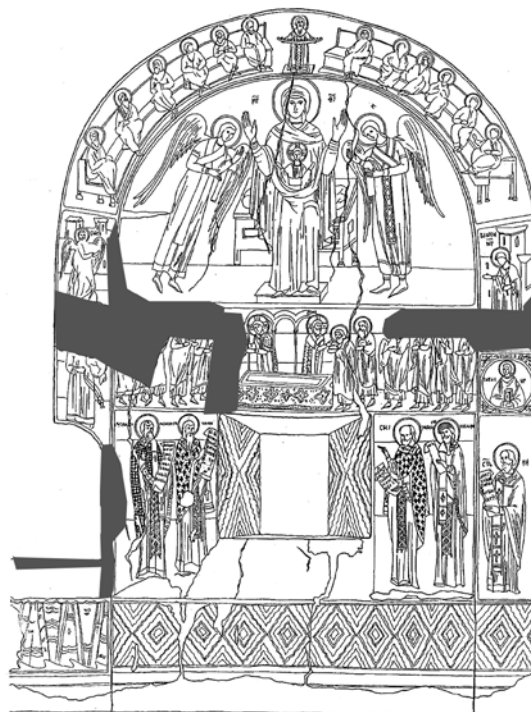
Цр. 2 Изузетно истурена поткљобучења у апсиди.

За велика и истурена потклубочења, која би након класичног метода ињектирања, због тежине могла бити склона одлубљивању и паду (**цртеж 2**), је у другој фази ињектирања због високе адхезивне способности и незнатне тежине коришћена тврда пена („ригид фоам“). Друга предност тврдих пена је да током експериментисања сасвим попуне шупљине, што је устаљеним методама и материјалима за ињектирање практично немогуће постићи (сл. 10).

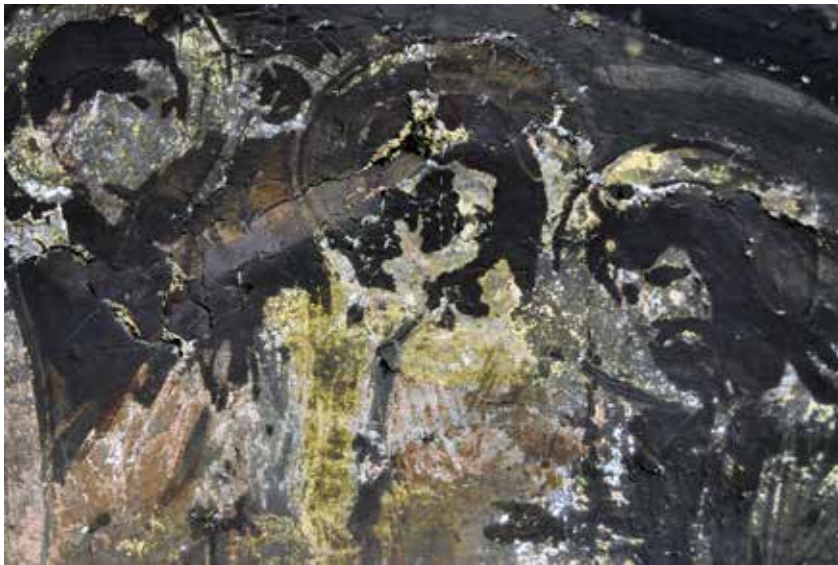
Василије Рудановски је видно рестаурирао поједине фигуре из прве зоне линеарним окруживањем на местима која недостају или се губе, досликао делове на старијим, делимично сачуваним фрагментима и пресликао преостали део живописа. У ту сврху је као везиво користио масну темперу, наношено дебелим потезима четке (сл. 1).

Сл. 1
Затечено
стање са
масивним
ретушама.
Fig. 1 Swell
condition
with massive
retouches.

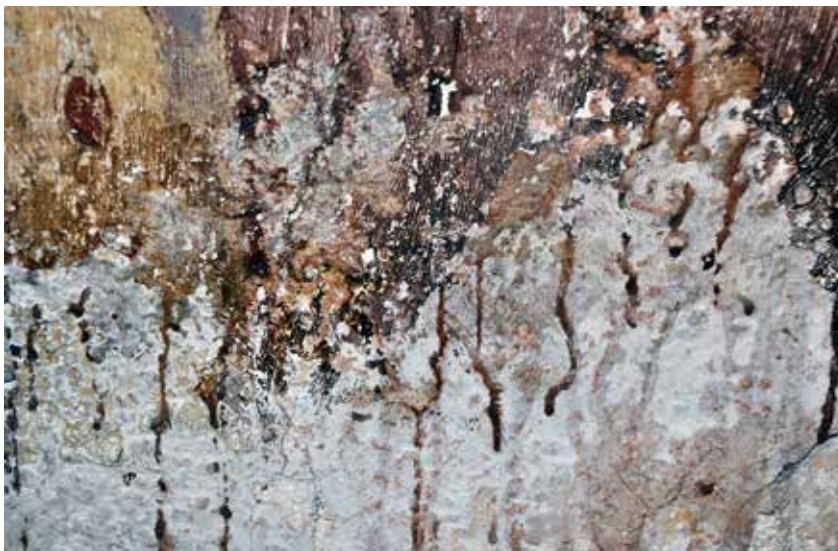
У петој деценији XX века је уз улаз у наос Софија Александровна Захаријевић насликала стојече фигуре арханђела. Том приликом је осликане површине у доњој зони припрате богато премазала фирнајзом, који се је сливао низ зид. (сл. 2)

Сл. 2 Цурење
фирнајса
– затечено
стање.
Fig. 2 Tearing
of firmiss –
swell condi-
tion.

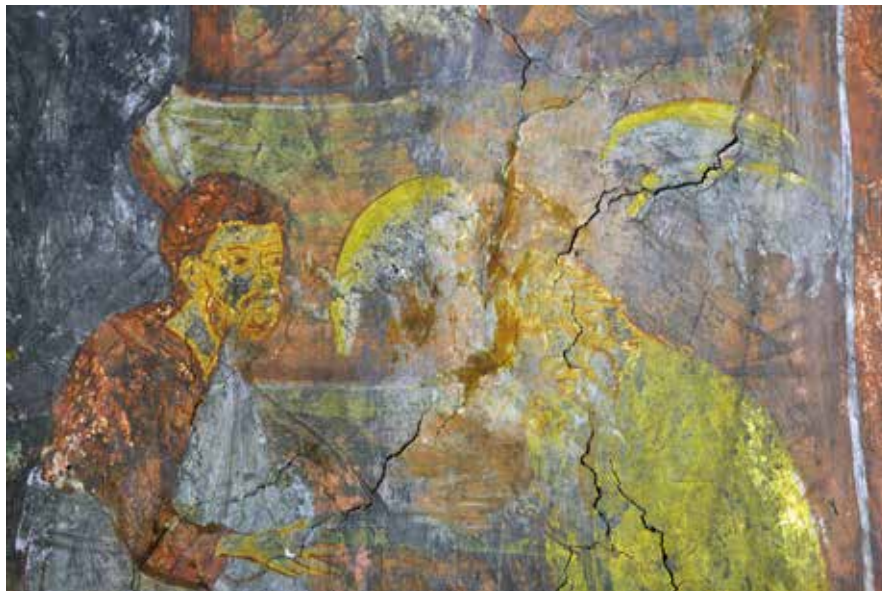
Завод за заштиту културних добара је 1985. године изводио конзерваторске радове у наосу цркве. Том приликом су биле попуњене веће пукотине и опшивене ивице малтера око сачуваних делова осликаве. Старо сликарство је на појединим местима током чишћења делимично избрисано. (сл. 3) Грубе ретуше често прелазе преко старог сликарства. На појединим потклубученим местима у наосу су биле припремљене бушотине за ињектирање, које није било изведено. Олтарни део цркве и припрата су након третмана живописа у наосу остали

Сл. 3 Делимично спрана посликава након третмана 1985.
Fig. 3 Partly washout painting in the course of treatment in 1985.

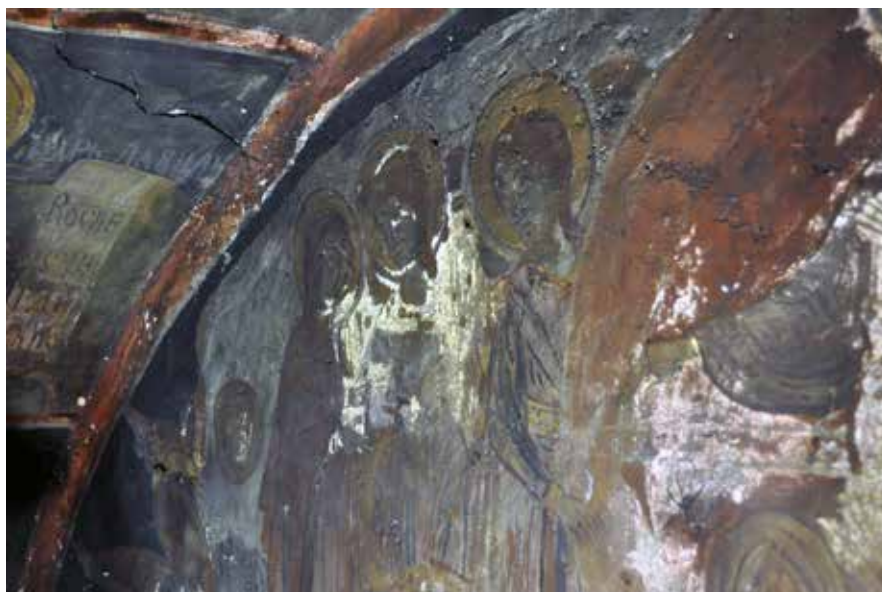
нетретирани. (сл. 4)

Сл. 4 Затечено стање неочишћених површина у припрати.
Fig. 4 Swell condition of dirty paintings in nartex.

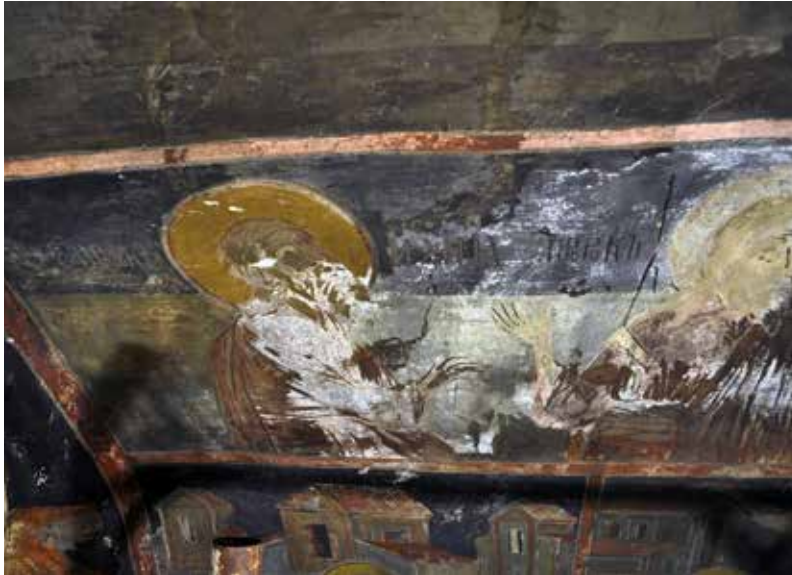
Зидне слике су 2015. године затечене у врло лошем стању. Изузетно висок степен влажности објекта кроз дужи временски период због високог нивоа подземних вода (непосредна близина извора), слаб одвод метеорских вода и неадекватна хидроизолација резултирали су потклубучењем малтера на готово целокупној осликаној површини припрате, у доњој зони наоса и скоро целој површини олтара, присуством соних расцвета и биокорозијских процеса. (сл. 5)

Сл. 5 Лјуспање бојеног слоја због кристализације соли – затечено стање.

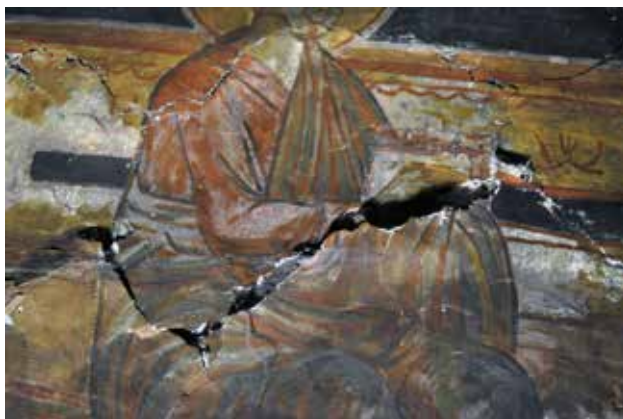
Сл. 6 Оштећења левог апостола – затечено стање.

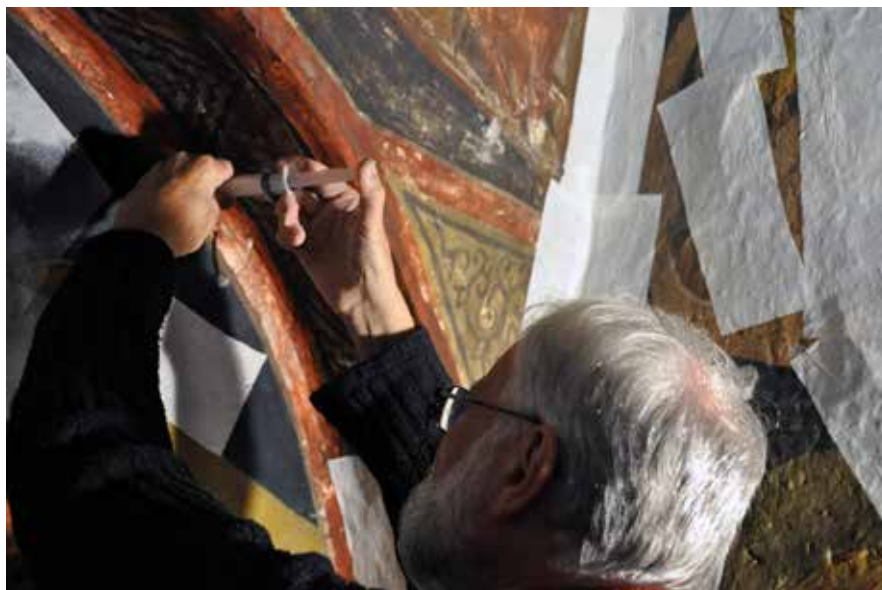
Сл. 9 Ињектирање потклубучења.

Након сушења, приступило се другој фази ињектирања. За попуњавање шупљина између делно консолидованог малтера и зида је коришћена устаљена метода постепеног ињектирања разређеном смешом кополимерног синтетског везива и ситног гранулата минералног порекла. (сл. 9)

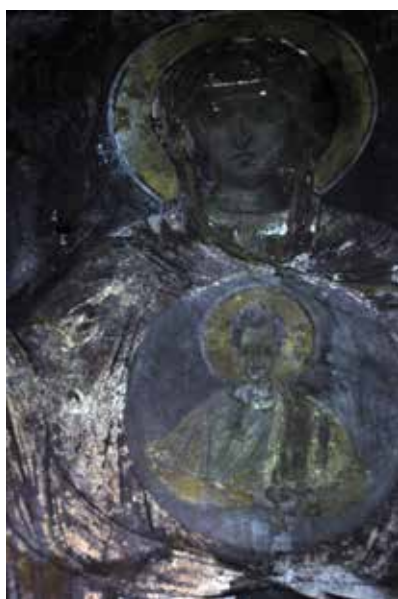
Сл. 8 Затечено стање неочишћених слика на своду припрате.

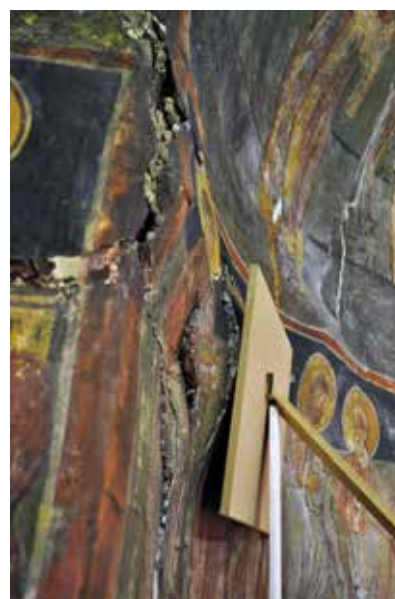
Сл. 10 Једна од потпора приликом имобилизације зона ињектирања.

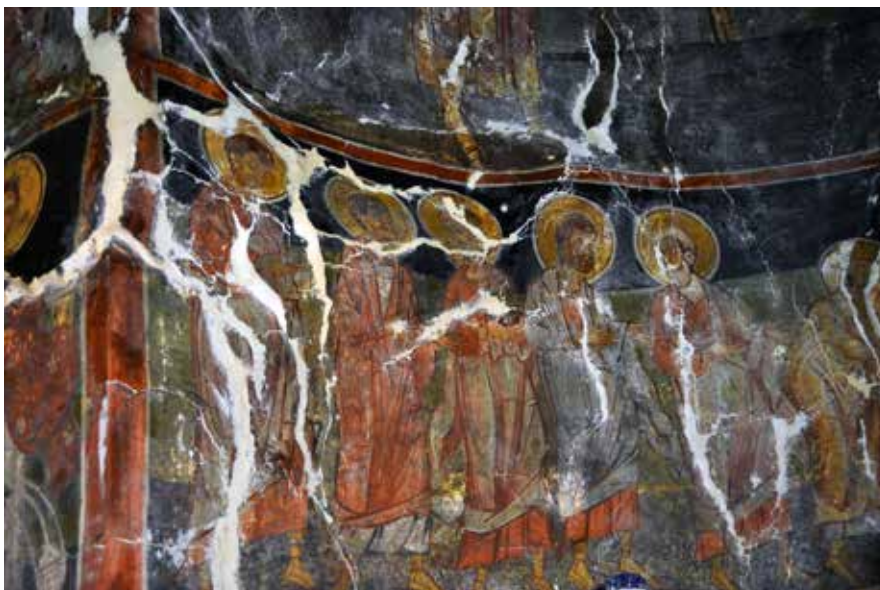
Сл. 11 Пломбиран сегменат након ињектирања тврдом пеном.
Fig. 11 Filling up area after injection hard foam.

Страпирана места привремено заштићеног лица фресака су пажљиво скинута. Малтер на полеђини скинутих фрагмената је консолидован. Очишћена површина дрвета премазана је синтетским везивом, које се добро веже за дрво. Још свеже везиво је посуто ситним праним песком, који ће, након сушења, омогућити добру повезаву са везивом премазаном полеђином малтера скинутих фрагмената фресака налепљених на слој привремене заштите, након враћања на првобитно место. Након консолидације малтера, скинуте су имобилизација малтера у пределима предвиђеним за ињектирање и привремена заштита лица фресака. Следило је пломбирање пукотина и опшивање ивица сачуваних делова сликарства. Пломбирна маса од кополимерног синтетског везива, конпонбилног са адхезивима коришћеним за консолидацију и ињектирање, зарибаног са врло ситним минералним гранулатом од око 10 микрона, је наносена у више тањих наноса, како би се избегле веће тензије приликом скупљања пломбирне масе током сушења (сл. 11).

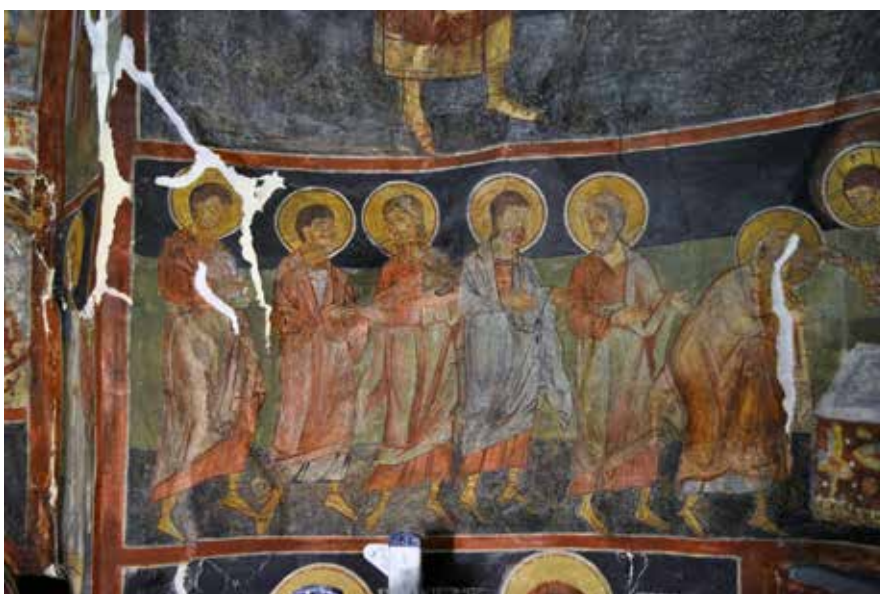
Сл. 12 Исти део током ретуширања.
Fig. 12 The same part during the process of retouching

Тек након завршене прве и друге фазе третмана је било могуће приступити третману живописаних површина. Следили су уклањање соних расцвета, дезинфекција и дефумигација. Ретуширање послликава је сведено на попуњавање празнина средњим локалним тоном, у смислу визуелног повезивања оштечених делова композиције у целине, без додавања детаила који недостају, то је без ауторских захвата. Крајни визуелни ефекат са одстојања даје утисак релативно добро очуване целине (сл. 12).
