*Франц Цурк*  
(Универзитет у Нишу)

## **КОНЗЕРВАТОРСКО - РЕСТАУРАТОРСКИ РАДОВИ НА ИКОНОСТАСУ ЦРКВЕ СВ. АРХАНЂЕЛА МИХАИЛА И ГАВРИЛА У НИШУ**

CONSERVATION AND RESTORATION WORKS ON THE ICONOSTAS OF THE  
CHURCH OF ST. ARCHANGEL MICHAEL AND GABRIEL IN NIŠ

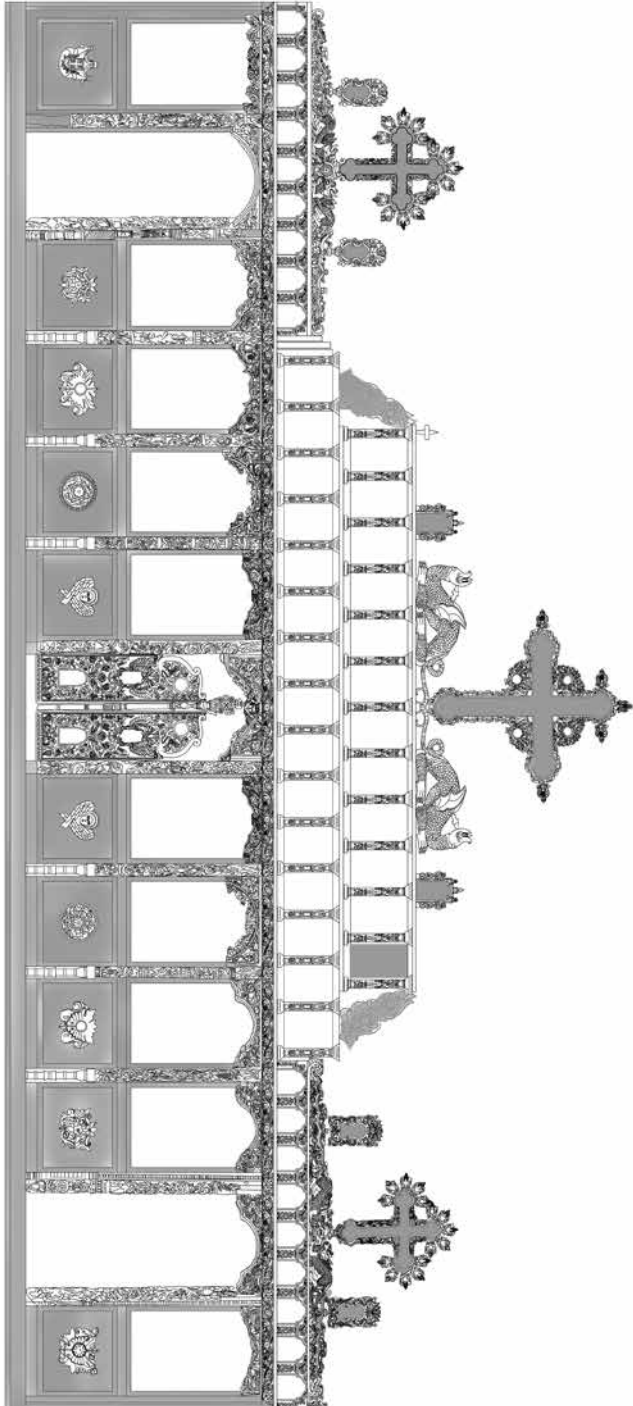
1. Група икона централног распећа:  
икона бр. 67 Крст са Распећем Христовим (256 x 230cm, ширине око 40 cm)  
икона бр. 66 Богородица (63x30,5cm)  
икона бр. 68 Св. Јован Богослов (63x30,5 cm),
2. Група икона северног распећа:  
икона бр. 49 Крст са Распећем Христовим, (109x103,5cm, ширине око 20cm)  
икона бр. 48 Богородица (47 x 24cm)  
икона бр. 50 Св. Јован Богослов (47 x 24cm),
3. Група икона јужног распећа:  
икона бр. 64 Крст са Распећем Христовим 108 x 77,5cm, ширине око 20cm  
икона бр. 63 Богородица (52 x 25,5cm)  
икона бр. 65 Св. Јован Богослов (52 x 25,5cm) (цртеж бр.1)

Цртеж бр. 1 Приказ опсега конзерваторског третмана (цртеж арх. Надежда Раковица)

Drawing 1 Display of extent of conservation treatment (crtelj arh. Nadežda Rakovića)

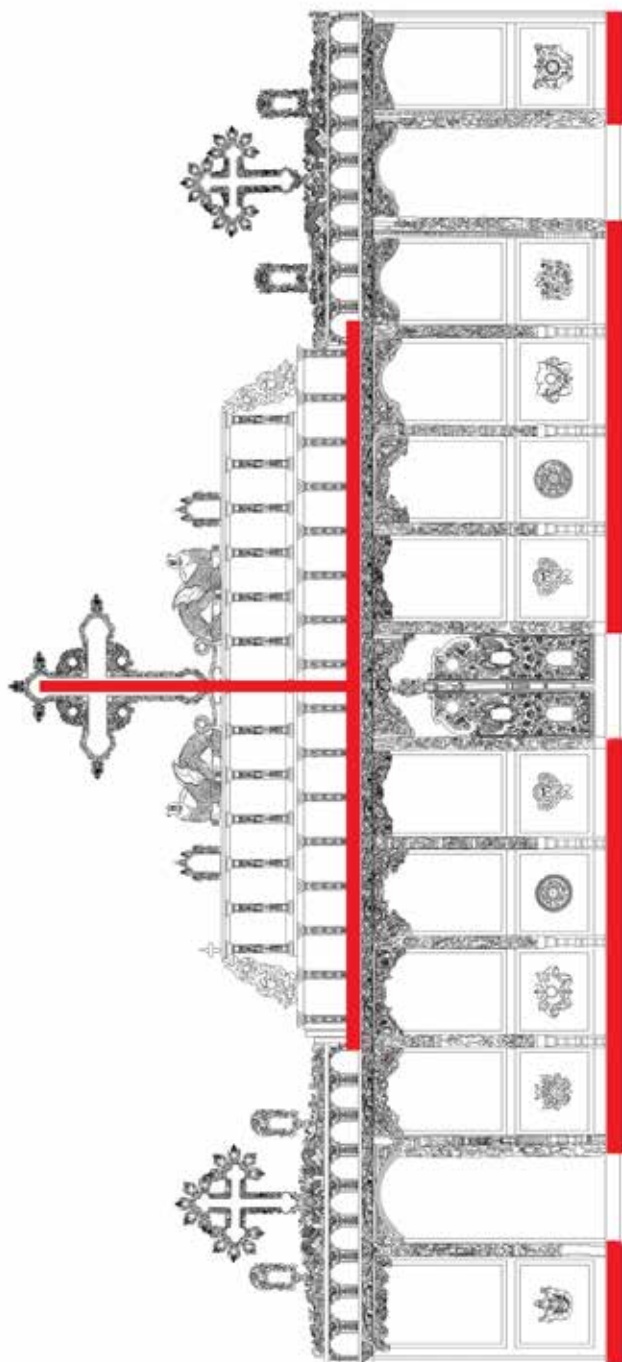
Цртеж бр. 2 Нова метална носива конструкција (цртеж арх. Надежда Ракоција) (фото. др Ф. Цурк)  
Drawing 2 New metal supporting construction (crtež arh. Nadežda Rakocija) (foto. dr F. Curk)

Током конзерваторског захвата тежина иконостаса је пренета на масивну хоризонталну металну греду, постављену изнад нивоа престоних икона, паралелну са већ постојећом гредом од дрвета. Смањен притисак на доњи, ослабљени део скелета је омогућио промену доњих, трулих греда металним, након претходне хоризонталне изолације темеља иконостаса. У центру горње хоризонталне греде је монтиран вертикални крак металне конструкције који је преузео тежину апликација у горњем делу иконостаса, а пре свега тежину централног крста, који је благо нагнут у простор (цртеж бр. 2).

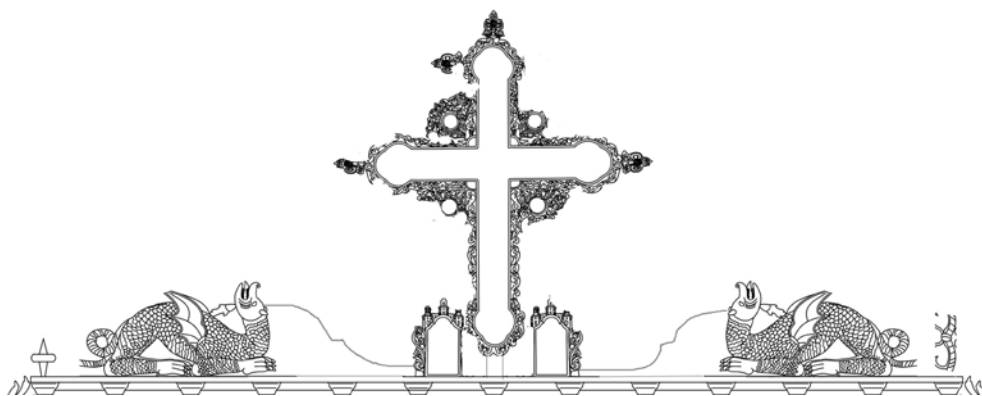
Цртеж бр. 3: Распоред елемената на иконостасу -затечено стање  
(цртеж арх. Надежда Ракоција)

Drawing 3 The arrangement of elements on Iconostasis - swell condition  
(crtež arh. Nadežda Rakocija)

Током ранијих третмана нису дислоцирани само мањи детаљи због попуњавања празнина, већ су били дислоцирани и велики елементи на врху централног дела иконостаса. Из непознатог разлога су раздвојени крилати змајеви, који су били везани реповима у центру испод великог крста. Репови су били откинути од целине и монтирани у вертикалној позицији да горњи десни угао иконостаса, док су места оба змаја замењана (цртежи бр. 3 и 4). Иконе бр. 66 и 68, које су се раније налазиле лево и десно од оба змаја, су том приликом биле премештене између змајева уз само подножје централног крста. Тада су поменути иконама по вертикали одсечени рељефни орнаменти како би се боље уклопиле уз крст. Икони бр. 68 је одсечен орнамент уз леву вертикалу (сл. 14 и 15), док је на икони бр. 66 одсечен орнамент на десној вертикали и монтиран наглавачке уз леву вертикалну ивицу иконе, где је орнамент у то време већ недостајао. Конзервирани елементи су након овог конзерваторског третмана враћени на првобитне позиције.

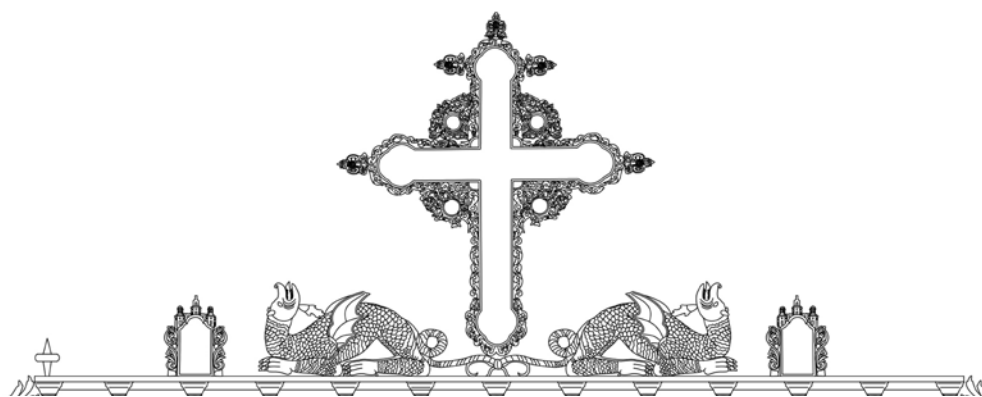
Цртеж бр. 4: Распоред елемената након враћања на оригиналну позицију  
(цртеж арх. Надежда Ракоција)

Drawing 4 The arrangement of elements on Iconostasis after returning on original position  
(crtež arh. Nadežda Rakocija)

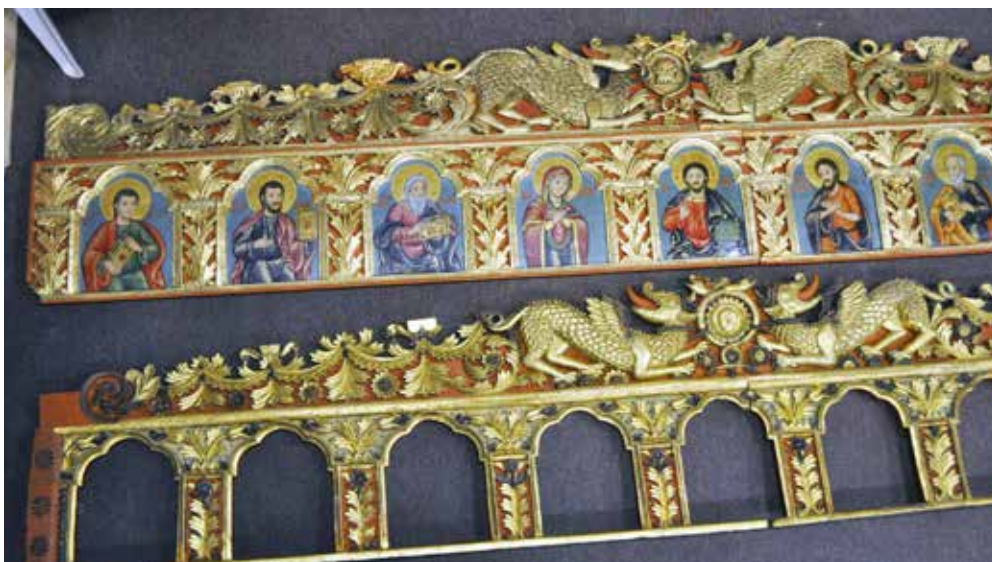
Очигледан пример поменутих разлика је израда оба горња низа икона на бочним деловима иконостаса (сл. 2). Иконе на северном крилу иконостаса су убачене у отворе богато изрезбареног и полихромираног фриза украшеног биљним орнаментима и са два мања грифона у полурељефу у центру фриза. Сам фриз је због великих димензија израђен из више делова и у центру подељен на две половине. Дрво употребљено за израду поменутог низа је било сечено у време интензивног раста, па је стога црвоточно и у дерутном стању (сл. 3). Иконе другог низа на јужном крилу иконостаса су саставни део фриза. Фриз чине две масивне табле

Сл. 2 Разлике у изради горњег левог и десног низа након третмана (фото. др Ф. Цурк)  
Fig. 2 Differences in production of upper left and right row after the treatment (foto. dr F. Curk)

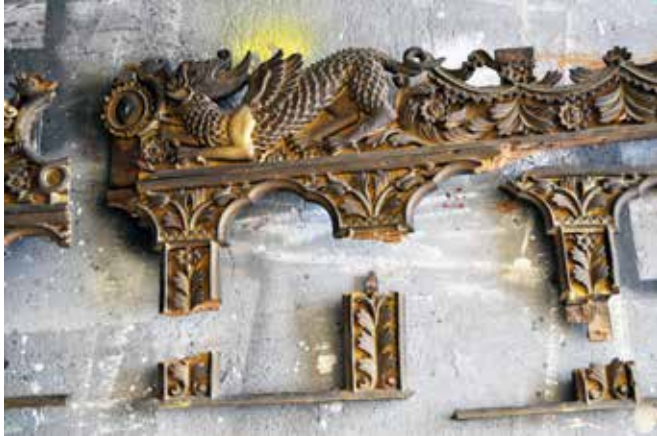
Сл. 3 Део делова леве маске за горњи низ икона -затечено стање (фото. др Ф. Цурк)

Fig. 3 A part of elements of left mask for upper row of icons – swell condition (foto. dr F. Curk)

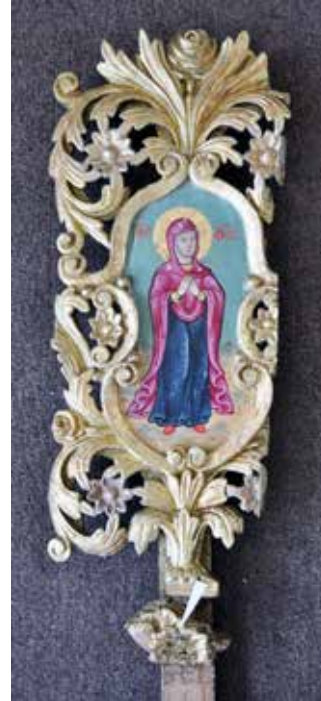
од тврђег дрвета, који је сечен ван сезоне интензивног раста, а ипак не у време мировања, па су стога ксилофагни инсекти и ту присутни, мада у много мањој мери. Грифони изнад низа икона су изведени на две одвојене даске. Разлике постоје и на другим горњим деловима иконостаса. Леп пример су разлике у изради икона у подножју мањих крстова. Иконе бр. 63 и 65 су израђене из једне табле (сл. 4), док су на иконама бр. 48 и 50 мањи делови дубореза аплицирани на основну резбарену таблу (сл. 5).

Сл. 4 Икона бр. 63 након чишћења са дислоцираним елементом на носачу (фото. др Ф. Цурк)

Fig. 4 The Icon nr. 63 after cleaning with dislocated element on support (foto. dr F. Curk)

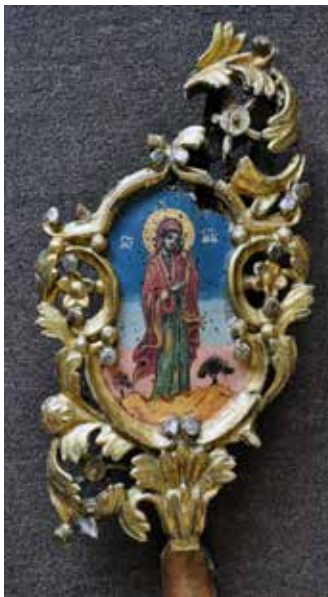
Сл. 5 Икона бр. 48 након чишћења (фото. др Ф. Цурк)

Fig. 5 The Icon nr. 48 after cleaning (foto. dr F. Curk)

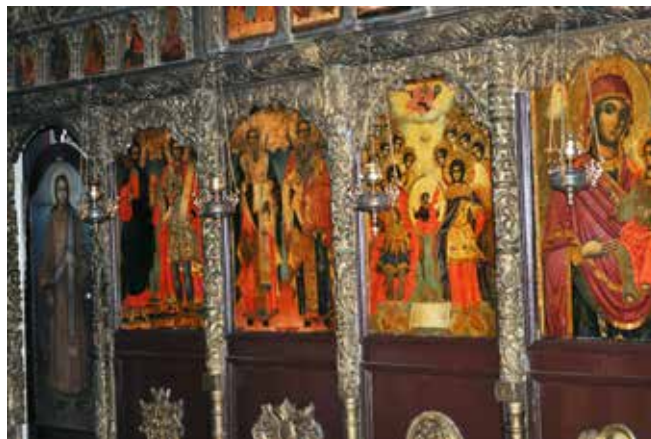
Елементи иконостаса у полихромираном дуборезу су делимично механички оштећени, поготово у доњој зони иконостаса. Позлата је у више наврата у целини прекривена дебелим слојевима бронзе, фирнајза и других премаза различите провијенције (сл. 6).

Сл. 6 Затечено стање дела иконостаса лево од царских двери (фото. др Ф. Цурк)

Fig. 6 Swell condition portion of Iconostasion left side of Tsar's door (foto. dr F. Curk)

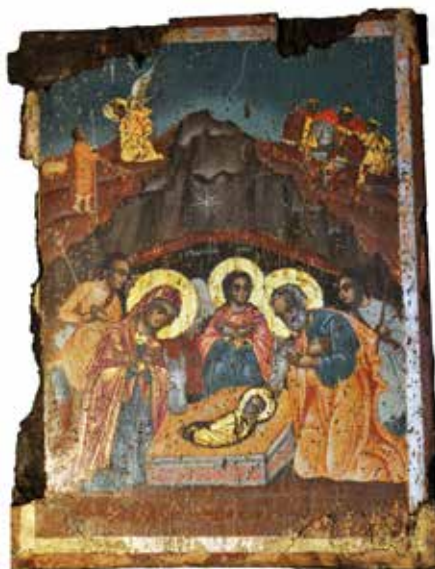
Иконе су биле у прошлости третиране у више наврата. Израђене су на даскама различитог порекла. Веће иконе су ојачане кушацима, док их мање немају. Даске су се временом искривиле. Дрво је црвоточно са бројним излазним рупама ксилофагних инсеката на лицу и полеђини. Инсектима оштећено сунђерасто и сипкаво дрво се на бројним местима осипа и круни, поготово уз ивице икона, где често недостају већи делови црвоточних табли, који нису били допуњавани, или су допуне због слабог повезавања са таблом отпале. На неким раније третираним дрвеним таблама су делови, који су недостајали, попуњени мешавином пунила и

ПВА. Маса се временом због „cross linking”-а скупила, деформисала и одвојила од дрвеног дела икона. Страпирању допуна је свакако припомогла хидрофобна површина дрвета, раније третираног воштаном масом (сл. 7, 8).

Сл. 7 Икона бр. 61 одвајање допуна  
(фото. др Ф. Цурк)

Fig. 7 The separation of upgraded particles  
on Icon nr. 61 (foto. dr F. Curk)

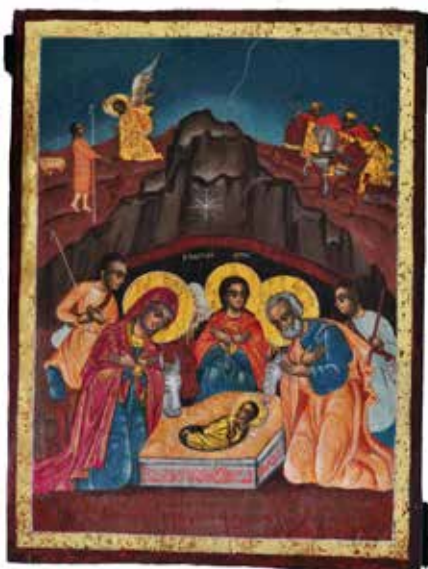
Сл. 8 Икона бр. 61 након третмана (фото.  
др Ф. Цурк)

Fig. 8 The Icon nr. 61 after the treatment

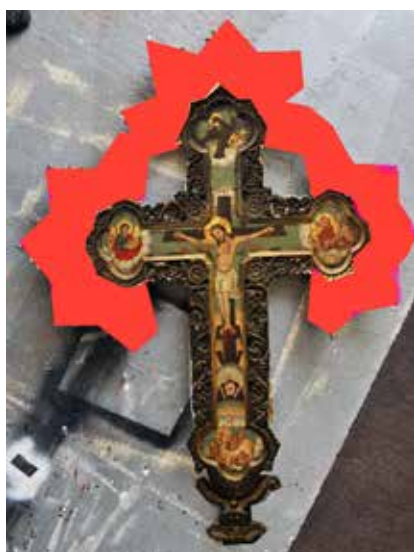
Поцрнеле иконе и полихромиране апликације на скелету иконостаса су прекривене слојем нечистоћа анорганског и органског порекла улепљених наносима лакова, фирнајза и експесима воштане масе. Многи елементи на иконостасу су механички оштећени и често им недостају делови (сл. 9 - 11).

Сл. 9 Делови који недостају на икони  
бр. 49, након чишћења (фото. др Ф.  
Цурк)

Fig. 9 The particles which lacks on the  
Icon nr. 49, after cleaning (foto. dr F. Curk)

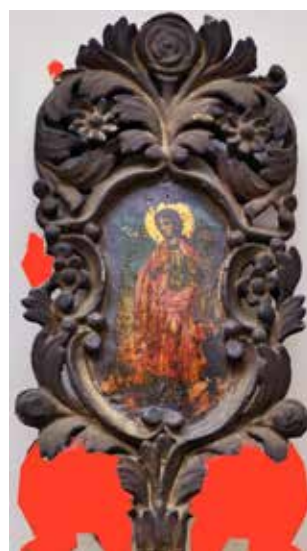
Сл. 10 Делови који недостају на икони бр.  
50 -затечено стање (фото. др Ф. Цурк)

Fig. 10 The particles which lacks on the  
Icon nr. 50 – swell condition (foto. dr F. Curk)

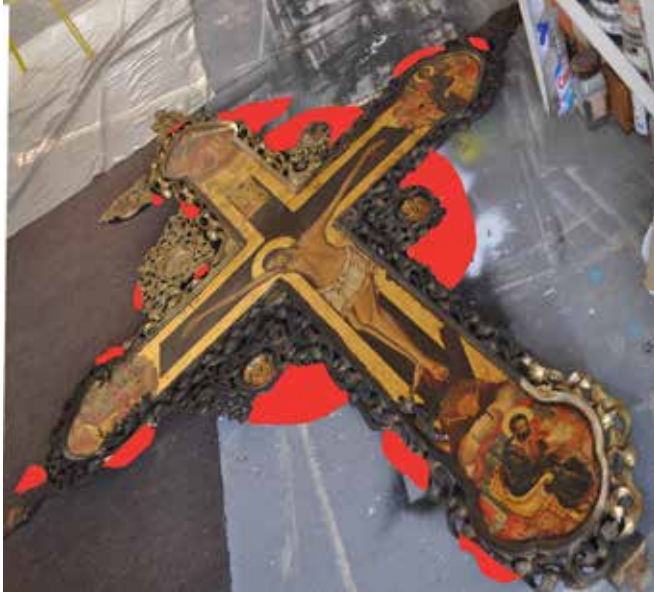
Сл. 11 Делови који недостају на великом крсту - затечено стање  
(фото. др Ф. Цурк)

Fig. 11 The particles which lacks on the great cross - swell condition (foto. dr F. Curk)

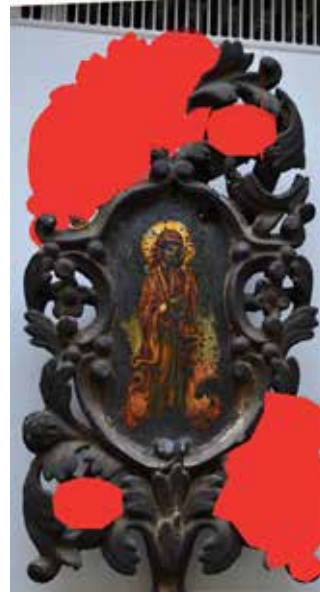
Сл. 12 Делови који недостају на икони бр. 48-затечено стање  
(фото. др Ф. Цурк)

Fig. 12 The particles which lacks on the Icon br. 48 - swell condition (foto. dr F. Curk)

Уколико је постојало довољно података недостајући делови су реконструисани. Да би се могли реконструисати делови који недостају узети су отисци (калупи) са одговарајућих постојећих делова дубореза. Уколико одговарајући постојећи делови дубореза нису постојали или су постојали у зрцалном облику су калупи узимани са ручно моделованих форми. Реконструисани елементи су израђени од поликондензатних смола са пунилима (сл. 12 -13).

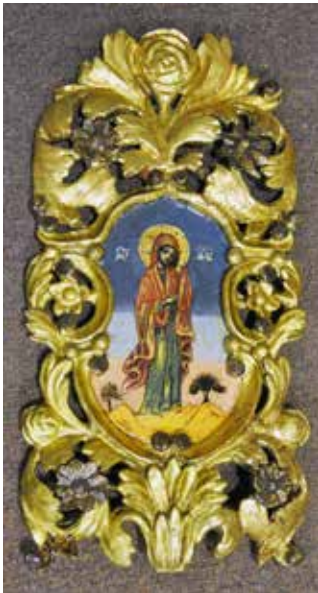
Сл. 14 Одсечени делови на икони бр. 68 -након чишћења (фото. др Ф. Цурк)

Fig. 14 Cut away parts on the Icon nr. 68 - swell condition (foto. dr F. Curk)

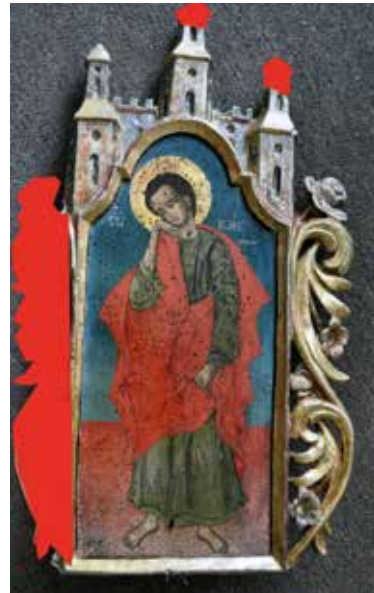
Сл. 15. Икона бр. 68 након третмана  
монтирана на скелету (фото. др Ф.  
Цурк)

Fig. 15 The Icon nr. 68 after the treat-  
ment mounted on sceleton

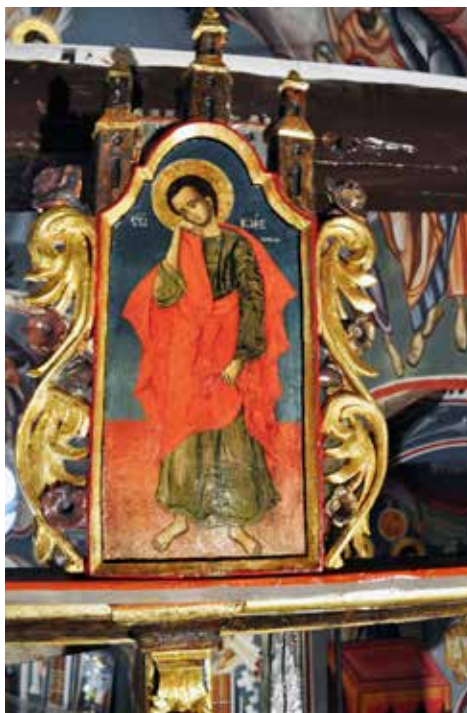
Сл. 16 Царске двери -затеено стање in  
situ (фото. др Ф. Цурк)

Fig. 16 The Tsar's door - swell condition  
in situ (foto. dr F. Curk)

Чишћење и конзервација иконостаса је обављана поступно од центра према периферији и од врха на доле. Царске двери су конзервиране на крају (сл. 16 и 27).

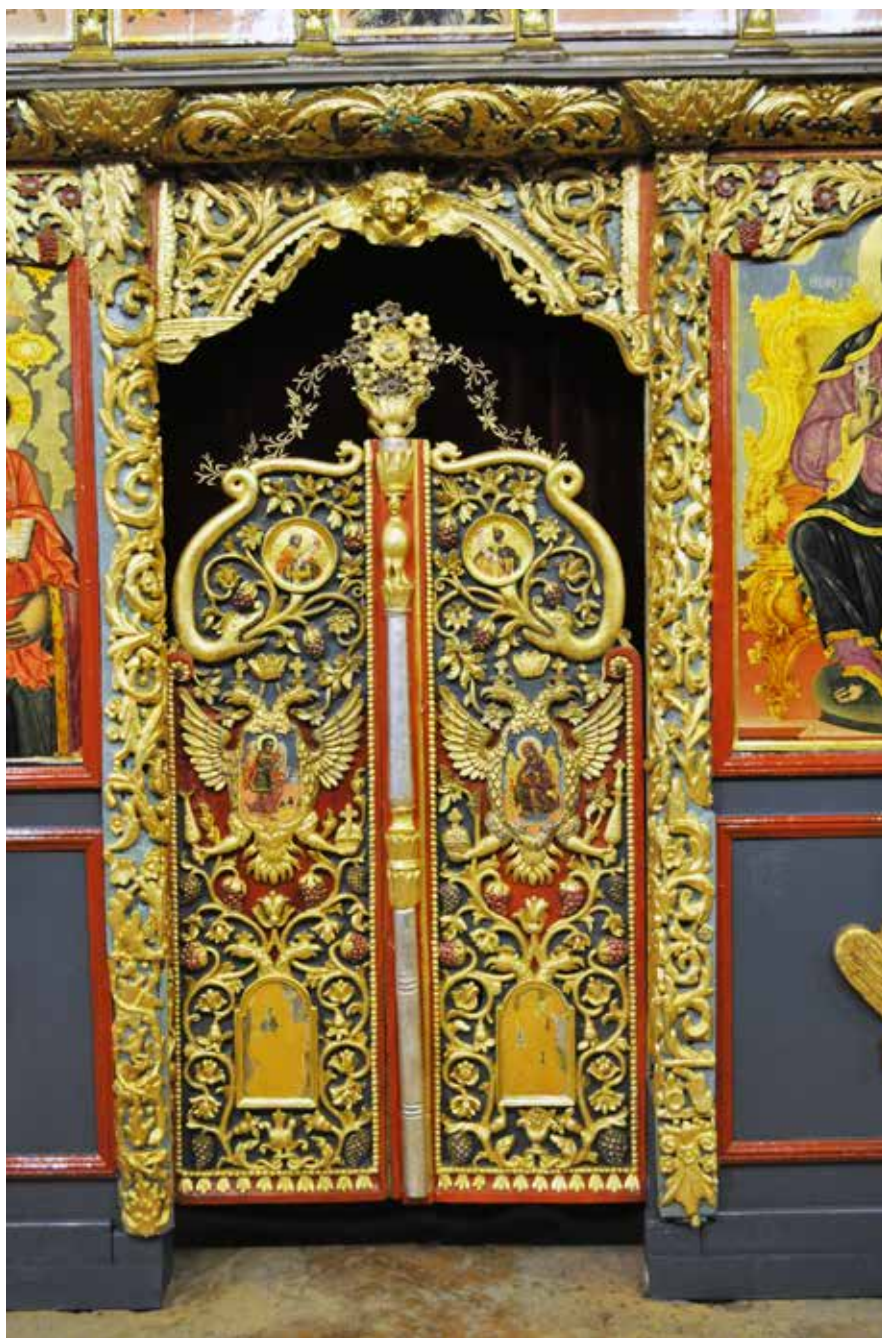
Сл. 17 Царске двери након третмана (фото. др Ф. Цурк)

Fig. 17 The Tsar's door after the treatment (foto. dr F. Curk)

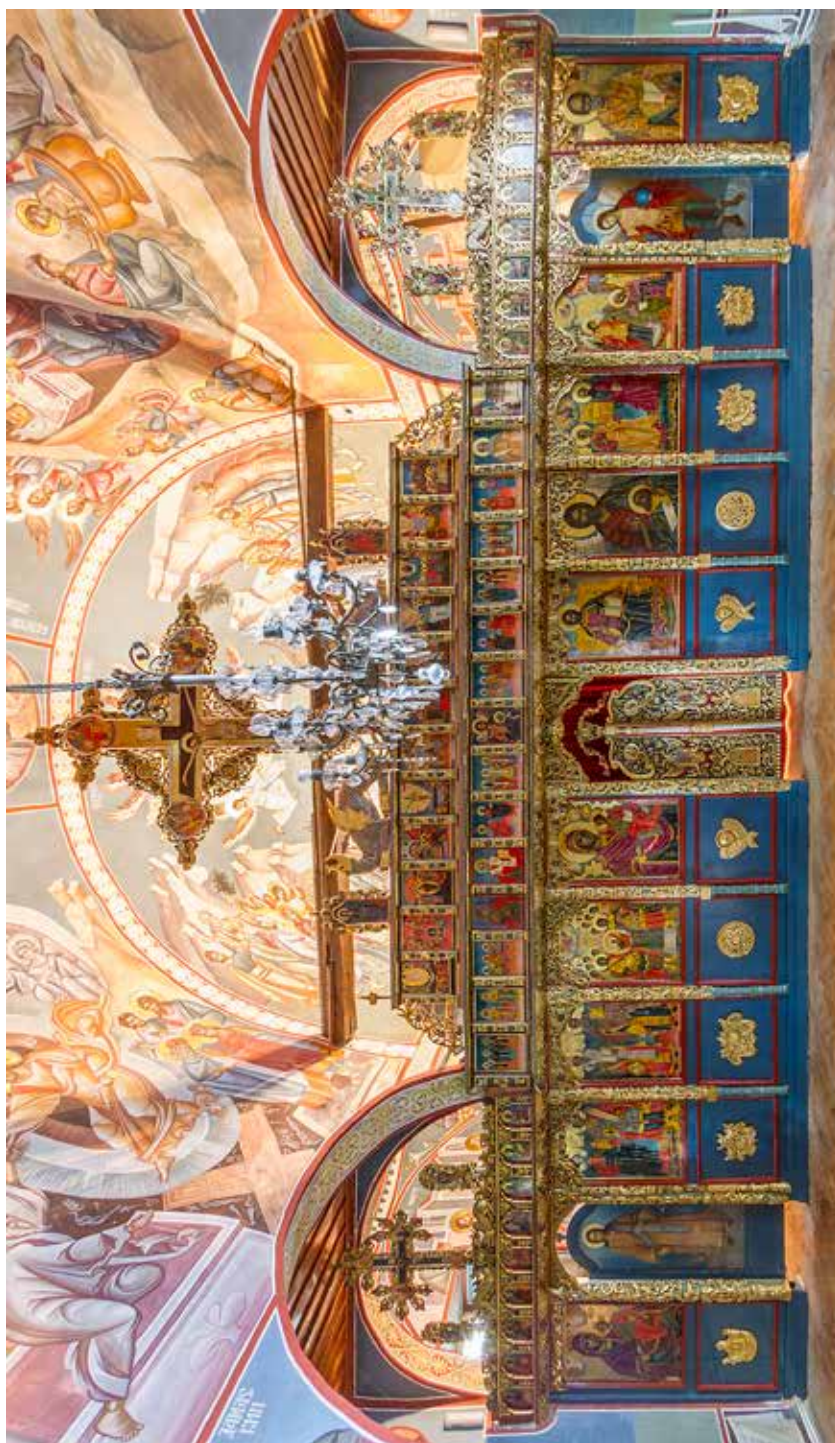
Сл. 18 Иконостаг након третмана (фото: З. Радосављевић)  
Fig. 18 The Iconostasis after the treatment (foto: Z. Radosavljević)
