## О АРХИТЕКТУРИ ЦРКВЕ СВ. АРХАНЂЕЛА МИХАИЛА И ГАВРИЛА У НИШУ (МАЛИ САБОРНИ ХРАМ)

ON THE ARCHITECTURE OF THE CHURCH OF HOLY  
ARCHANGELS MICHAEL AND GABRIEL  
(Minor Cathedral in Niš)

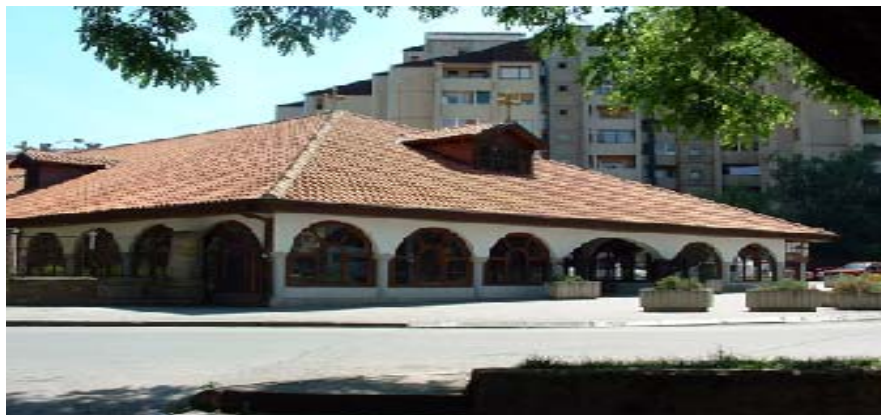
У порти велике нишке Саборне цркве, југозападно од Епархијског дома, смештен је храм Св. Арханђела Михаила и Гаврила. (сл.1) Житељима Ниша, ова црква је познатија као мали или стари Саборни храм, с обзиром на то да је, од свог настанка, средином друге деценије XIX века, па све до освећења храма Силаска Светог Духа на апостоле, 1878. године, црква Св. Арханђела била седиште Нишке епископије.<sup>1</sup>

*Sl. 1. Храм Св. Арханђела Михаила и Гаврила у Нишу, поглед са северозапада*  
*Fig. 1. Church of Holy Archangels Michael and Gabriel in Niš, the northwestern view*

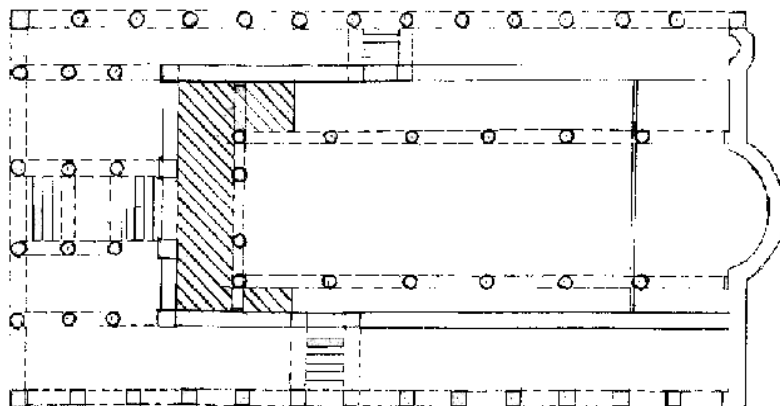
Sl. 3. Основа храма Св. Арханђела Михаила и Гаврила у Нишу  
 Fig. 3. The base of the Church of Holy Archangels Michael and Gabriel in Niš

Основу храма чини пространа тробродна базилика, која је са северне, западне и јужне стране оперважена аркадним тремовима. (сл.3) Базиликални план је у доба борби за ослобођење, одговарао црквеној

организацији јер се радило о типу грађевине који је могао да прими много верника, а који се подизао брзо, једноставно и без много новца. Споља гледано, грађевином доминира затвореност и компактност структуре. Масивност укопаног кубуса, донекле је ублажена тремовима. Широке полукружне аркаде, постављене су на снажне ступце и ниски сокл. Северну и јужну аркаду носи четрнаест стубаца, а западну осам. Целокупна структура је подведена под тросливни кров.

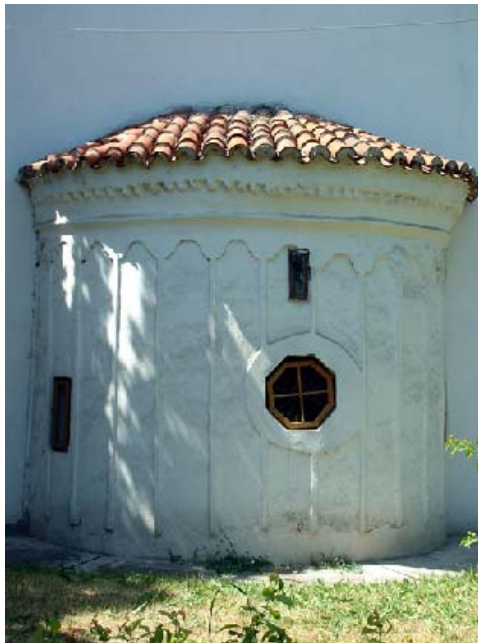
У осовини главног брода се налази главна апсида, изнутра полукружна, а споља тринаестострана. (сл. 4) Странице апсиде су декорисане плитким пиластрима повезаних низом слепих аркадица, карактеристичним елементима византијске декорације. Апсида

Sl. 4. Главна апсида  
Fig. 4. The principal apsis

је засведена полукалотом, а споља је покривена доста плитким конусним кровом. Северни трем се, на истоку, такође завршава апсидом нешто мањих димензија, изнутра полукружном а споља тространом.

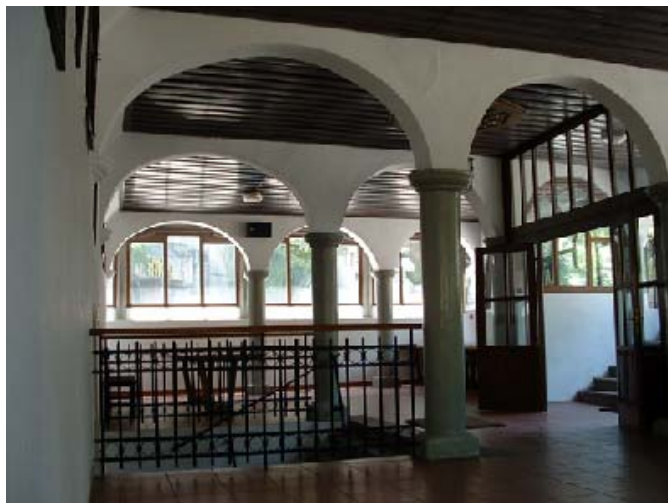
*Sl. 5. Егзонартекс*  
*Fig. 5. Exonarthex*

Црква има улазе на западној, северној и јужној страни али је данас овај јужни ван функције. Главни улаз се налази на западној страни. Степеницама се силази у егзонартекс који је системом стубаца повезаних луковима подељен на пет бродова. Сви тремови, који опточавају тело грађевине, су покривени равним дрвеним таваницама. Степеницама, које се налазе у источном делу егзонартекса, силази се у главни простор храма. (сл.5) На западној страни наоса, четири стуба су аркадама спојена, како међусобно, тако и са првим паром подужне колонаде. Они формирају основу за галерију матрнемон,<sup>18</sup> која се простире у виду ћириличног слова П. (сл.6) Галерија се, ка наосу, отвара веома плитким, спљоштеним аркадама, које носе дрвени четвртасти стубци, постављени у осовинама доњих носача. Наос је двема масивним колонадама подељен на три брода. Средњи виши и шири од бочних, засведен је подужним полуобличастим сводом, а два бочна брода су покривена равним дрвеним таваницама. Висинска разлика бродова је споља неуочљива због тога што је комплетан

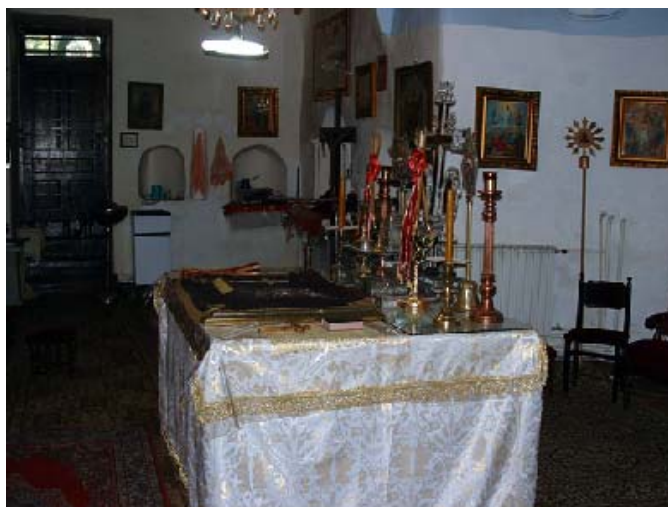
*Sl. 6. Олтарски простор*  
*Fig. 6. Sanctuary*

Олтарски простор је од наоса издвојен раскошно изрезбареним иконостасом. Поред главне аписде, у олтару се још налазе и ниша за проскомидију, ђаконикон, као и ниша за прање руку и одвод вишка свете воде.(сл.7) У северном зиду олтара, отворена су врата, чиме је свештеницима олакшана комуникација између олтарског простора и епархијског дома. Позлаћени иконостас малог нишког Саборног храма радио је непознати, али веома вешти дуборезац. Мотиви декорације иконостаса понављају византијске мотиве лозица, акантусовог лишћа, јеленских рогова, животиња, цветних вртица, гирланди и вишеструких преплета трака, розета, серафима, херувима. (сл. 8, 9) Сви ови мотиви
