Марко Поповић
(Археолошки институт Београд)

ЛАТИНСКЕ ЦРКВЕ СРЕДЊОВЕКОВНОГ ГРАДА НОВОГ БРДА

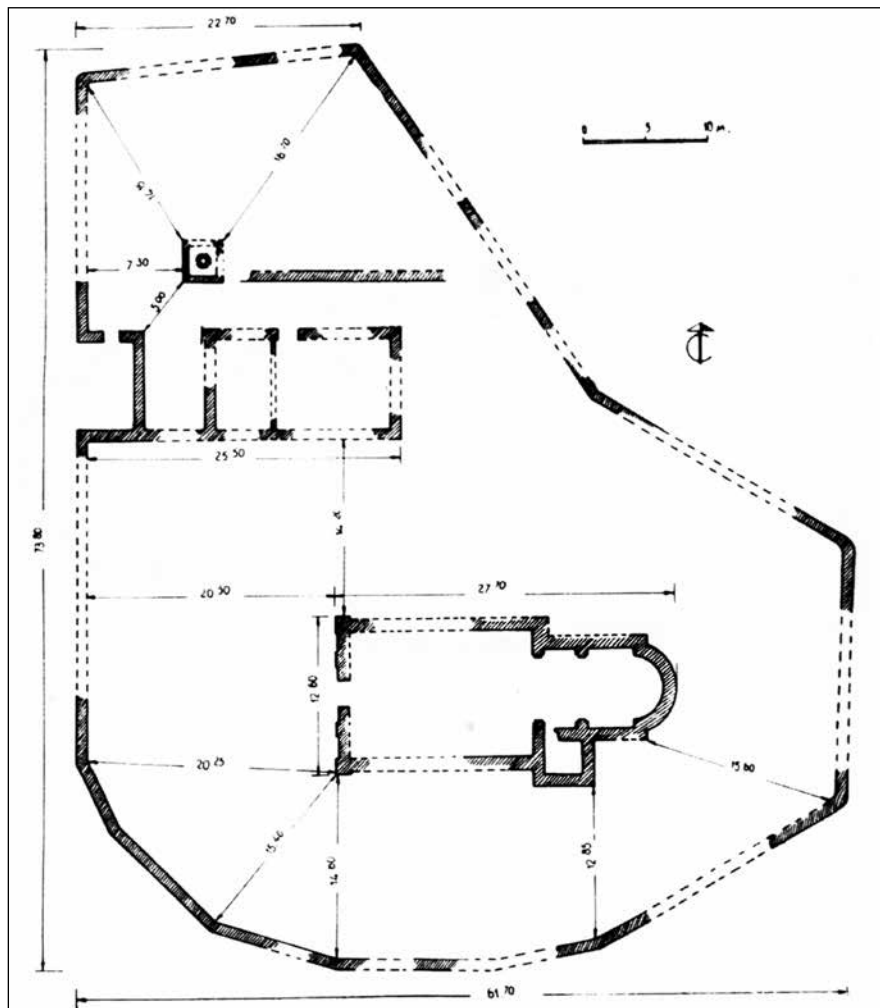
Сл. 1 Комплекс Сашке цркве-ситуациони план (према Здравковић, Јовановић 1954-1955)

Fig. 1 Complex of Sassa's church – situational plan (by Zdravković, Jovanović 1954-1955)

комплекса препознати су трагови зидова једне правоугаоне зграде испред које се налазио бунар.¹⁰ Ови радови су омогућили да се сачини први ситуациони план локалитета (сл. 1).

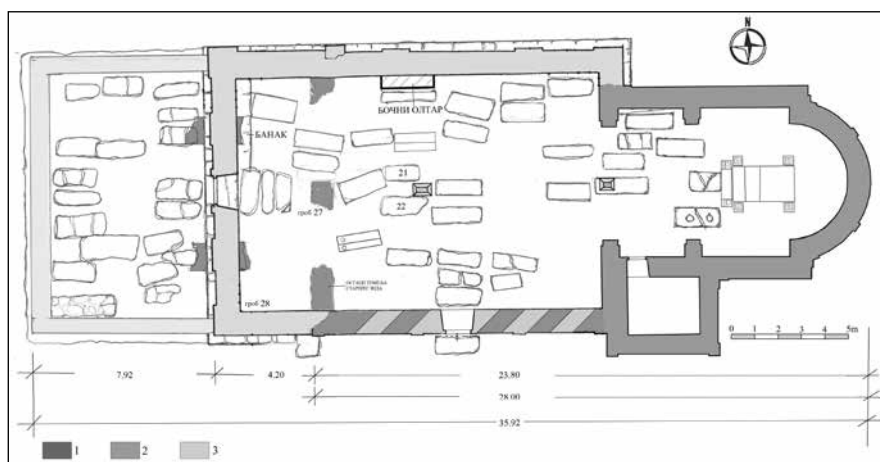
Сл. 2 Сашка црква-основа са означеним грађевинским фазама – 1. првобитна црква; 2. обновљена црква после 1455. године; 3. дограђени трем .

Fig. 2 Sass's church – plan with marked architectural phases– 1. The original church; 2. Restored church after 1455.; 3. Additional porch

На истраженим остацима саме цркве могу се издвојити три етапе, тачније, грађевинске фазе, које одсликавају настанак, обнове и доградње овог храма у ширем временском раздобљу од првих деценија 14. до краја 17. века. У прву и најзначајнију етапу, издвојено је грађење саме цркве укључујући сукцесивну доградњу зиданих гробница и гробне укопе у унутрашњости првобитног храма. Следећа етапа обухватала би обимну обнову и проширење цркве, док је као трећа и последња етапа издвојена доградња трема испред западне фасаде (сл. 2).

Сашка црква, заснована је као једнобродни храм са пространим наосом правоугаоне основе, првобитних димензија унутрашњег простора 11,30 x 10,20м. Са источне стране два масивна пиластра одвајала су наос од знатно ужег олтарског простора, ширине 6,30 м, који се завршавао полукружном апсидом. Овај простор, односно презбитериј, био је са паром сличних масивних пиластара подељен на два неједнака дела – краћи западни, који би се могао означити као кор, и знатно пространији источни, у чијем средишту се налазила зидана олтарска менза. Састојала се од масивног ступца и два истовремено зидана степеника. Испред њих, са исте западне стране, овој конструкцији припадао је и први, монолитни степеник²⁵. Био је клесан од пешчара и са бочних страна имао је степенасто профилисане кубусе на чијој су се горњој површини налазила правилно уклесана кружна удубљења, за постављање масивних свећа.

Главни радови обављени су у простору наоса који је био готово у целости урушен. Предузета обнова је била и прилика да се црква просторно повећа, односно продужи према западу за 2,70 м. Изграђени су из темеља нови зидови са северне и западне стране наоса, док у олтарском простору, који је сигурно био знатно боље очуван, нису уочени трагови познијих преправки. Није познато колико су дуго трајала обнова, али се може претпоставити да је црква можда већ у седмој деценији 15. века била оспособљена за богослужења. У унутрашњости обновљеног храма настављено је сахрањивање, али без зиданих гробних конструкција.

Нешто касније, вероватно у првим деценијама 16. века испред западне фасаде обновљене цркве дограђен је отворени трем правоугаоне основе, истурен према западу за око 7,5 м. У грубо грађен зидани постамент били су уграђени директори који су носили горњу дрвену конструкцију са кровом. И овде је судећи, по откривеним надгробним плочама, током 16. века, вршено интензивно сахрањивање.

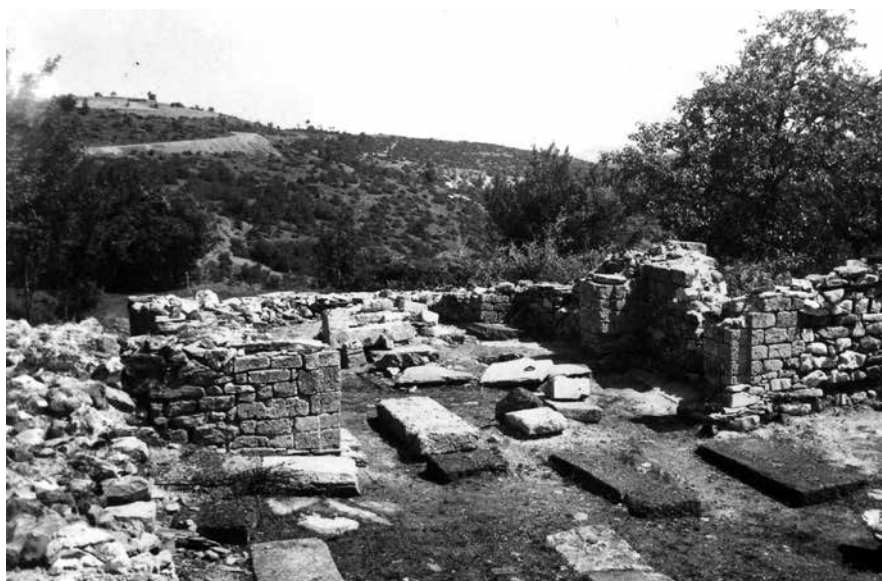
Сл. 3 Сашка црква- олтарски део после ископавања 1955. г.

Fig. 3 Sass's- altar area after the excavations 1955.

У унутрашњости Сашке цркве, која је целини истражена, могло се уочити да је постојало неколико хоризоната сахрањивања, који се, у основним цртама, и хронолошки могу одредити. Најстарије сахране, које су вршене у оквиру првобитне цркве, унеколико се разликују од оних познијих из времена после обнове храма, као и доградње трема. За старије раздобље карактеристичне су зидане гробне конструкције, или боље рећи гробнице, предвиђене за више сахрана (сл. 3).
