Надежда Ракоција
(Завод за заштиту споменика културе Ниш)

**ЦРКВА СВ. БОГОРОДИЦЕ У КАМЕНИЦИ
(ДИМИТРОВГРАД) И ОСОБЕН „БЕЗАПСИДАЛНИ“ ТИП
ПОСТВИЗАНТИЈСКИХ ЦРКАВА**

CHURCH OF ST. VIRGIN IN KAMENICA (DIMITROVGRAD) AND A SPECIAL
„APSE-LESS“ TYPE OF POST-BYZANTINE CHURCHES

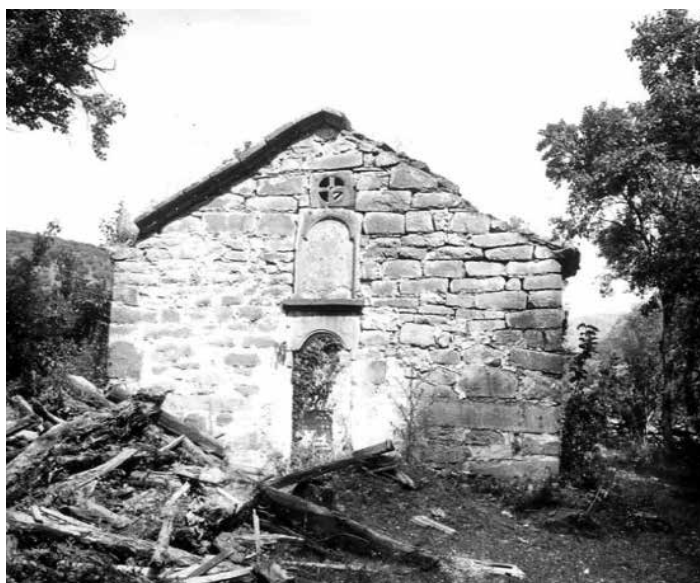
Сл. 1 Црква Св. Богородице, поглед са запада (Документација Завода за заштиту споменика културе Ниш 1976.год.)

Fig.1 Church of St. Virgin, view from the west (Documentation of the Institute for the Protection of Cultural Monuments Nis, 1976)

Село Каменица је удаљено 24км од Димитровграда. Црква Св. Богородице се налази јужно од пута за Сенокос а источно од данашњег села Каменица. Смештена је на малој заравни на десној обали Каменичке реке насупрот импозантне вертикалне високе стена на левој обали овог живописног планинског потока. (сл. 1) Мало је зна о прошлости села. Претпоставља се да је најстарија локација села Каменица недалеко од данашње цркве Св. Богородице, где се верује да је било и првобитно гробље, (уз северну страну цркве, према причању мештана, ископане су људске кости). Овај простор, удаљен од пута и заклоњен од погледа, вероватно је изабран из безбедносних разлога.² Касније, у XIX веку село је премештено на узвишену падину око 2 км северно од данашњег села. О томе сведочи и велико гробље са каменим споменицима и читљивим годинама, сви из XIX века. Камени споменици у облику крста су уобичајено дело народног клесара са простора југоисточне Србије. Цео тај простор

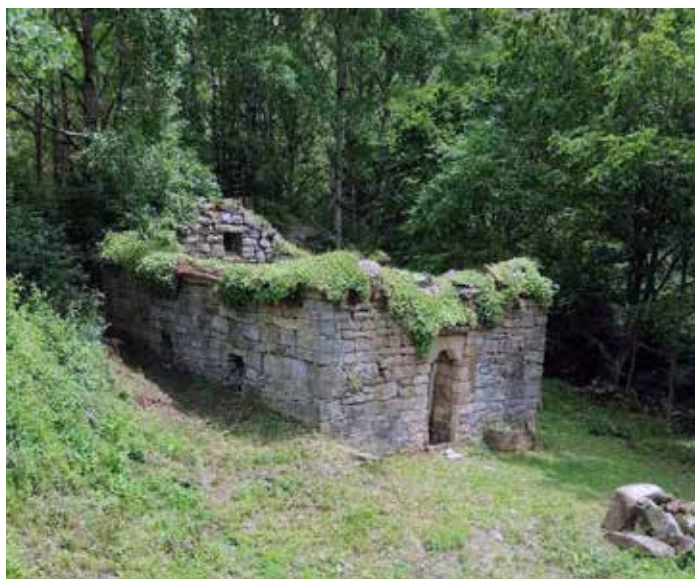
Сл. 2 Црква Св. Богородице, поглед са северозапада (фото. З. Радосављевић Кики)

Fig.2 Church of St. Virgin, view from the north-west (photo. Z. Radosavljević Kiki)

од гробља до старе цркве зове се Селиште.³ Једино сачувано сведочанство о измештању села је црква Св. Богородице која је обновљена крајем XIX века на старим темељима.⁴ (сл. 2)

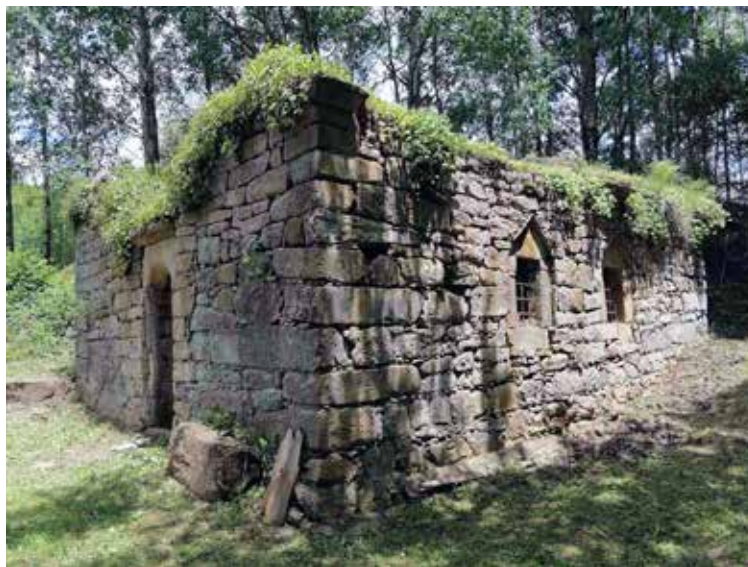
Сл.4 Црква Св. Богородице, поглед са југозапада
Fig.4 Church of St. Virgin, view from the southwest

улазна врата, прозорске отворе, нише и апсидалну конху. (сл.4) Изнад улазних врата је лепо обрађен, лучно обликован камени блок са два рељефно изведена кружна медаљона у угловима. (сл.5) На забату западног зида налазио се окулус који је у себи имао исклесан и профилисан крст у кругу који данас није сачуван.⁶ Очувана и делимично оштећена лунета, која је постављена у ширини врата лучно завршена, налазила се одмах испод окулуса. (сл.6)

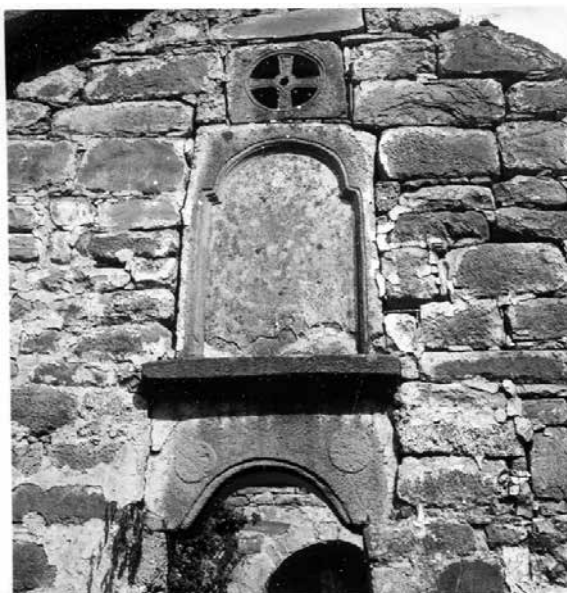
Сл.6 Црква Св. Богородице, детаљи окулуса и лунете на западној фасади (Документација Завода за заштиту споменика културе Ниш 1976.год.)

Fig.6 Church of St. Virgin, details of the oculi and lunette on the west facade (Documentation of the Institute for the Protection of Cultural Monuments Nis, 1976)

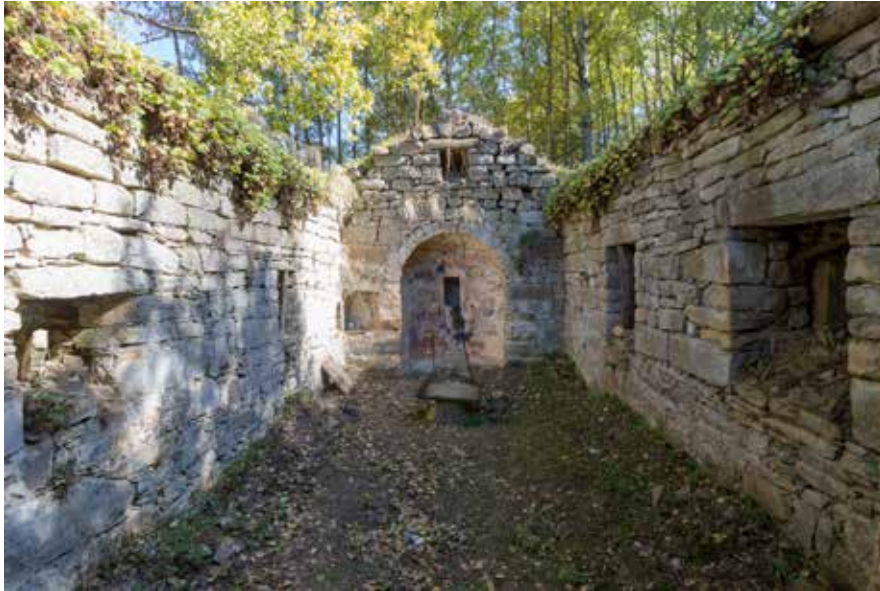
Сл. 7 Црква Св. Богородице, унутрашњост цркве (фото. З. Радосављевић Кики)
 Fig.7 Church of St. Virgin, interior of the church (photo. Z. Radosavljević Kiki)

По два правоугаона конусно обликована прозорска отвора налазе се на јужној и северној страни. Они на јужној су нешто већи са тимпаноном и двоводно надвишеним каменим плочама на начин препознатљив за XIX век, док су на северној страни мањи конусно обликовани прозорски отвори са унутрашње стране окружени мањим фрагментима живописа из XVII века који их

временски детерминишу. (сл.7) Апсидални прозор је издужен конусно обликован, попримивши са спољне стране облик узане пушкарнице. У средишту забата источног зида налази се окулус тракасто профилисан и начињен од два једнака камена блока од сиге. (сл.8) Од пластичне декорације на фасади присутан је венац у подстрешју од профилисаних и лепо обрађених камених блокова. На цркви се налазе три различито обликована камена блока који заједно чине обим венца у подстрешју. Западна фасада је имала раскошније обрађен фриз, од осталих фасада, који данас можемо да нађемо груписан поред објекта.

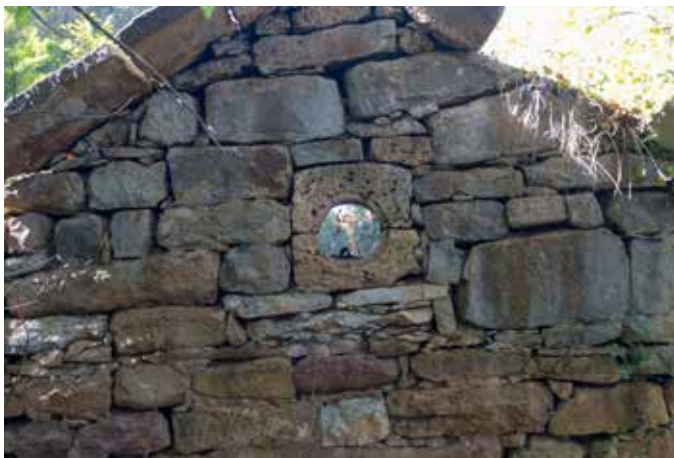
Сл.8 Црква Св. Богородице, детаљ окулуса на источној фасади (фото. З. Радосављевић Кики)

Fig.8 Church of St. Virgin, detail of the oculus on the eastern facade (photo. Z. Radosavljević Kiki)

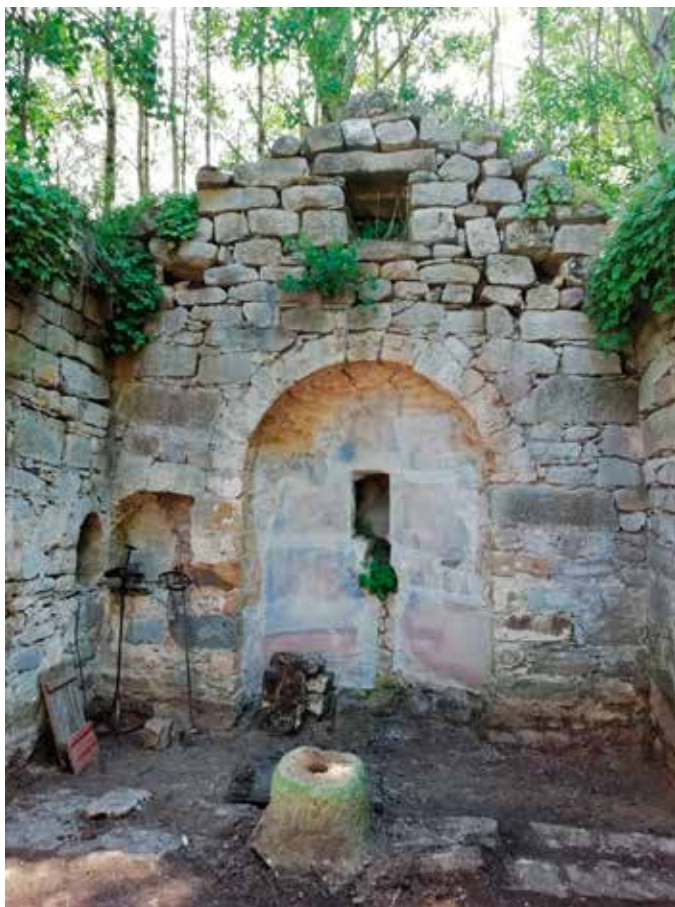
Сл.9 Црква Св.
Богородице,
олтарски
простор (фото.
З. Радосављевић
Кики)

Fig.9 Church of
St. Virgin, altar
area (photo. Z.
Radosavljević
Kiki)

Црква је благо укопана (за три степеника) тако да је под цркве нижи од околног терена. Праг на улазу у наос је камени са два рупама за учвршћивање крила врата. Унутар цркве на месту некадашњег иконостаса (који није сачуван) налази се оригинална подлога за иконостас коју чине два реда правилно сложених правоугаоних камених плоча које повезују северни и јужни зид (413x65см). Испред плитке полукружне апсиде као часна трпеза служе обрађени камени стуб са масивном плочом. (сл.9)

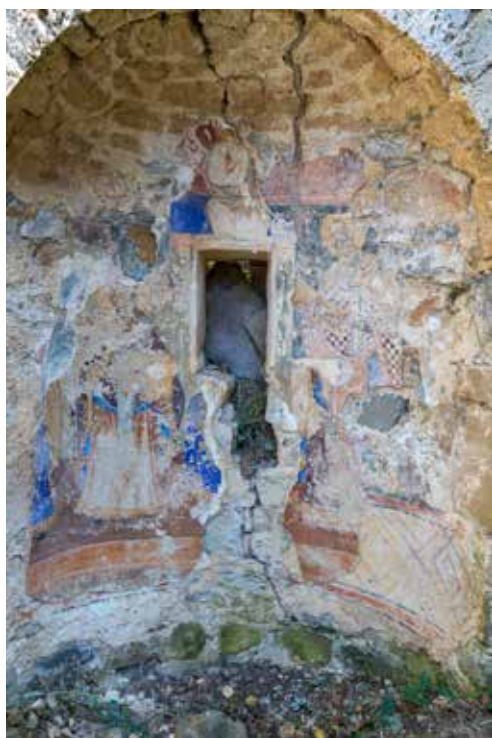
Сл.10 Црква Св. Богородице, живопис у конхи апсиде XVII и XIX век (фото. З. Радосављевић Кики)

Fig.10 Church of St. Virgin, painting in the conch of the apse, XVII and XIX century (photo. Z. Radosavljević Kiki)

Црква је некада у целости била осликана. Фрагменти живописа сачувани у конхи апсиде, заједно са неколико мањих недефинисаних фрагмената на северном зиду. У олтарској апсиди јасно су видљива два слоја живописа. Старијем живопису у висини парапета припадају ромбови у низу изведени црвеном, белом и плавом бојом. Изнад, у првој зони, на уобичајеном месту насликано је *Поклоњење Агнецу*. Лево од апсидалног

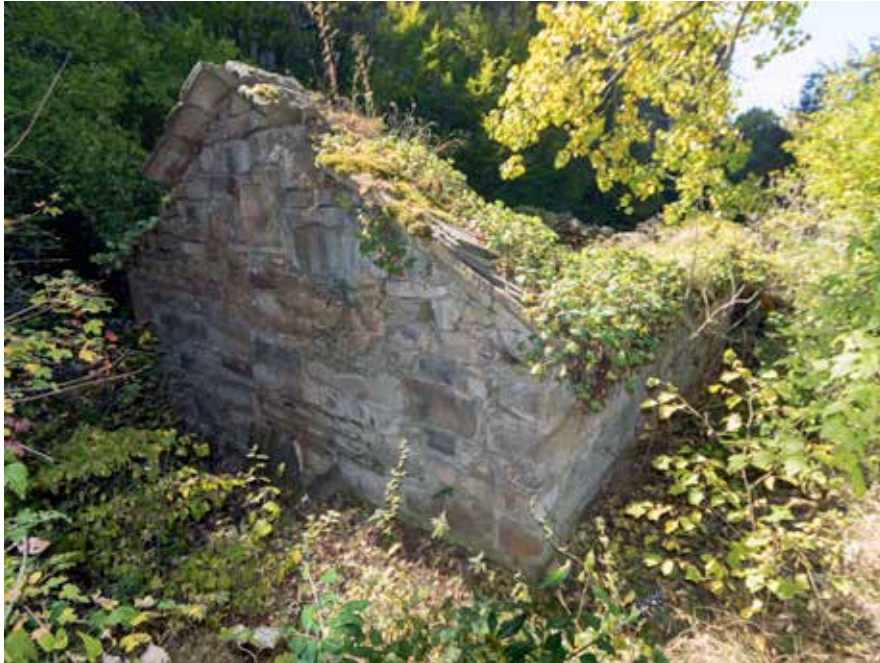
Сл.17 Црква Св. Богородице, поглед са североистока

Fig.17 Church of St. Virgin, view from the northeast

Не тако често архитектонско решење које има Богородичина црква у селу Каменица, чија је конха апсиде усечена у масу источног зида, на начин да се не манифестује са спољне стране чиме је источно зидно платно равно завршено. Ово је решење које се ретко среће на црквеним грађевинама поствизантијског раздобља на простору централног Балкана. Неки евидентирани примери и аналогије за апсидално решење Богородичине цркве налазе се на простору централног Балкана који ће нам у овом раду уједно послужити за потребе типолошког издвајања безапсидалних поствизантијских цркава и сагледавања могућег разлога због чега апсида није избачена у простор већ остала заклоњена у маси зида. (сл.17)
