## NAJHRANITE MANIFESTACII NA HRISTIJANSTVOTO VO REGIONITE NA MARIOVO I SEVERNA PELAGONIJA

### *Св. Преобржение кај с. Зрзе*

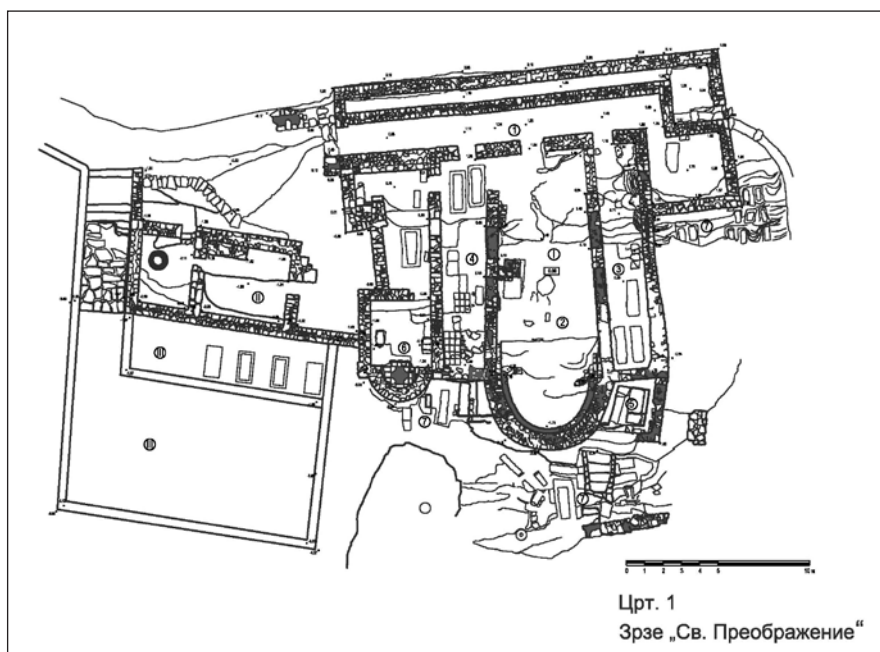
Црт. 1 Св. Преображение, с. Зrze, старохристијански комплекс, прва фаза

Со систематските археолошки истражувања 2008 - 2009 година<sup>6</sup>, на платото северно од бигорната карпа се откриени остатоци од ранохристијански црквоен комплекс (црт. 1), при што се издвоени две основни фази:

*Ранохристијански комплекс од последните децении на IV до доцниот V век.* Како што веќе беше напоменато, оваа етапа ја сочинуваат откриените остатоци од трикорабна базилика со нартекс на западната страна, крстилница, атриумски сегмент, засводена гробница и цеметеријално плато (црт. 1)

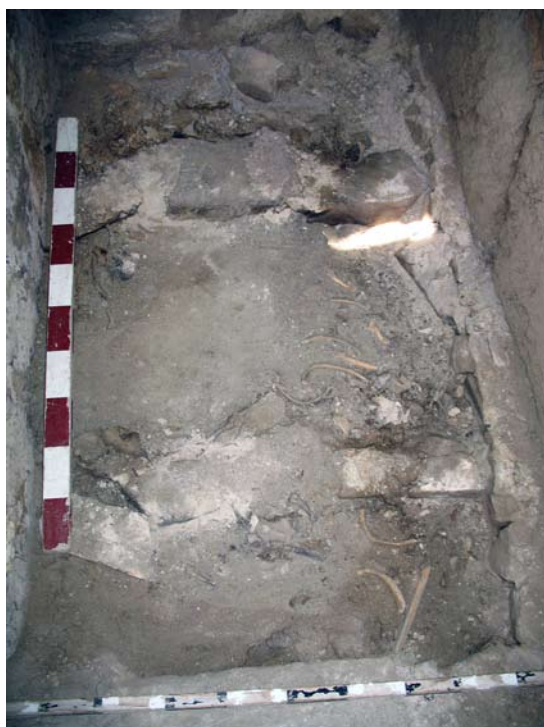
Сл. 1 Зрзе, гробница внатрешност

*Засводена гробница.* На просторот помеѓу источниот ѕид од северниот кораб и олтарната апсида е откриена засводена гробница, конструктивно поврзана со ранохристијанската базилика од првата фаза.

Внатрешните површини одсидовите се прекриени со слој од црвеникав варов малтер, внимателно зарамнет.

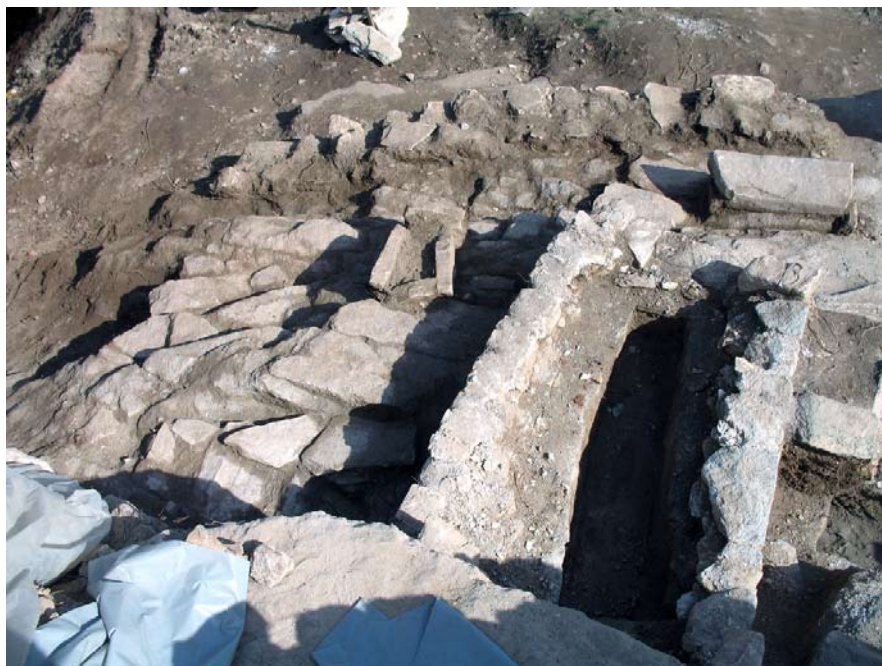
Сл. 2 Зрзе, цеметеријално плато

*Цеметријално плато.* На просторот источно од олтарната апсида се откриени остатоци од јасно оформено цеметријално плато: гробници, ограден сид и влез.

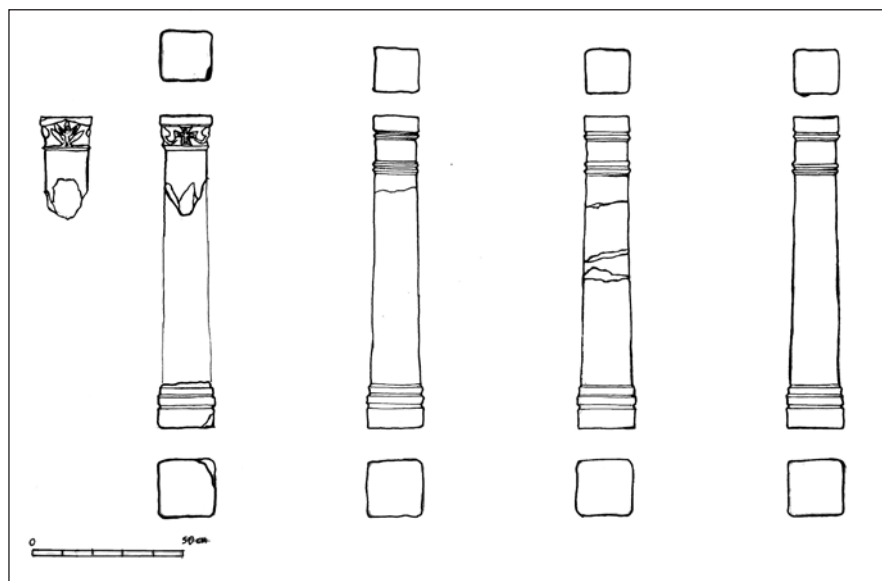
Цр. 3 Св. Андонија, колонети

*Колонада.* Јужната и северната колонада на перистилот со минимални градежни интервенции се вградени во конструктивното решение на наосот од ранохристијанската црква. Иако не се сочувани остатоци од архитектонската пластика од перистилот на римската вила, нема сомнение дека овој сегмент од вилата бил решен со архитравни греди.

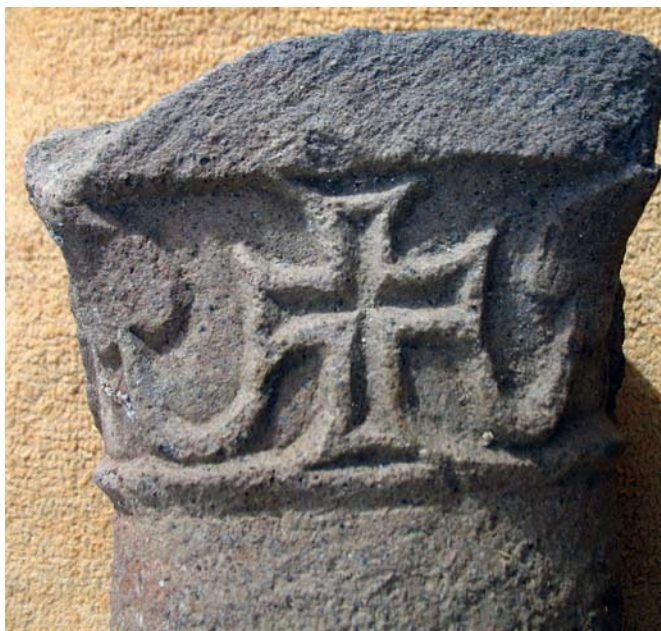
Сл. 3 Градешница,  
колонета
